Vita Parrocchiale

giugno
2016

Lavori in corso

Descrizione ed individuazione del danno sismico

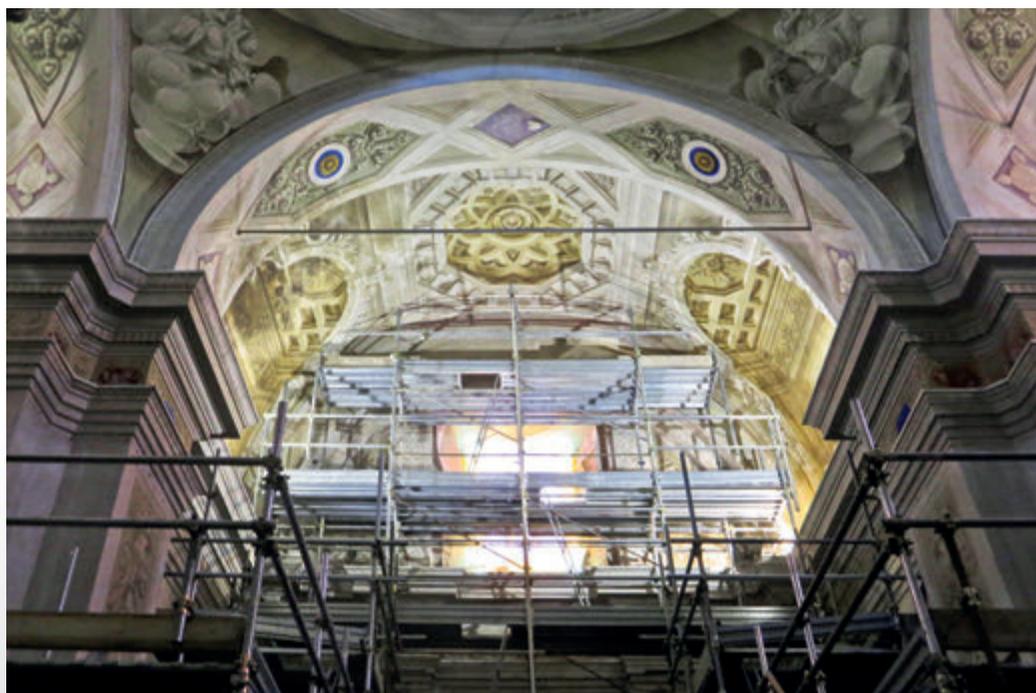
È presente un danno riconducibile alle casistiche di ribaltamento della facciata, con un'ampia lesione passante all'attacco fra la volta della navata centrale e la facciata stessa, nonché lesioni sui lati delle murature perimetrali. Si riscontrano anche lesioni inclinate seppure di minore entità in corrispondenza delle finestre e delle aperture e nelle parti svettanti al di sopra della linea di falda.

Si riscontrano lesioni nelle volte delle cappelle minori, imputabili soprattutto alla mancanza di catene negli archi che sostengono le cupolette. Una parte di questi fenomeni è dovuto alla riapertura o aggravamento di lesioni preesistenti.

Una situazione più complessa caratterizza invece l'abside, in parte gravata dai vari rimaneggiamenti nel sistema delle scale e delle due torrette adiacenti, che presenta una serie di lesioni diffuse di media entità in particolar modo evidenti nella zona di attacco della volta e del cornicione interno.

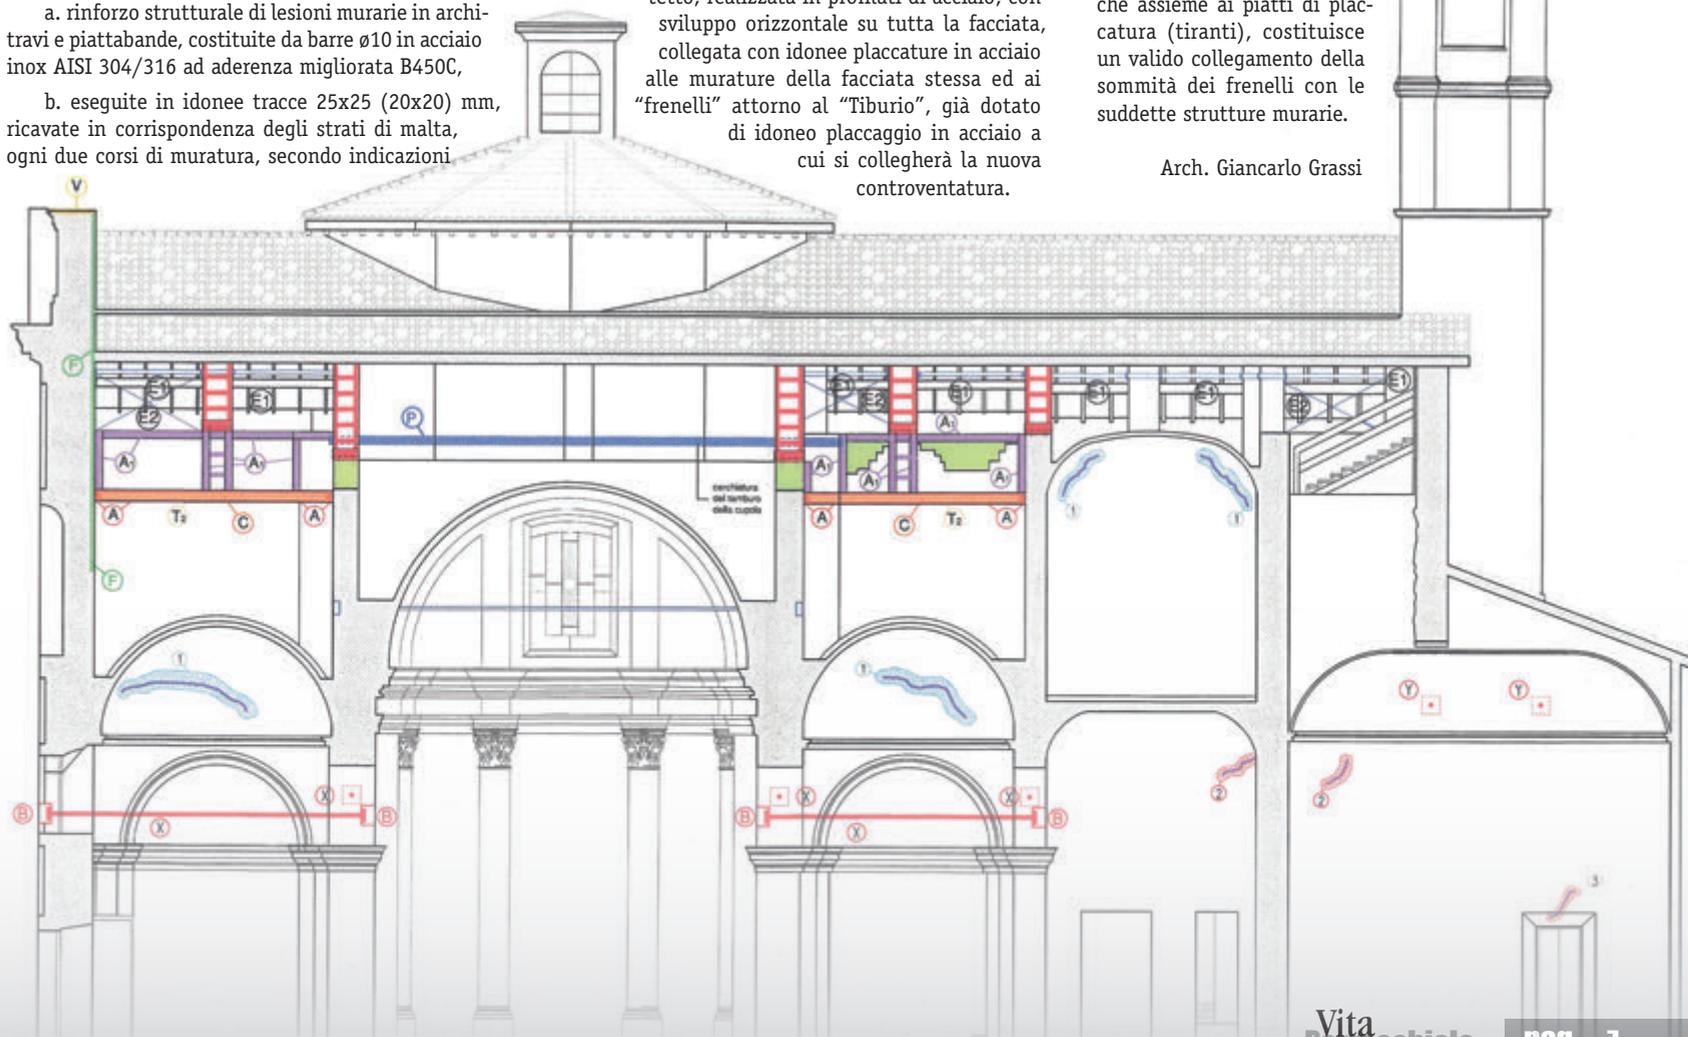
Specifiche tecniche dei lavori

Lavori di riparazione locale

1) Riparazione con cuciture scure di lesioni murarie su muratura di laterizio, attraverso la demolizione dei lembi di stacco, la pulizia ed il lavaggio delle parti messe a nudo, la ricostruzione della continuità muraria, previa formazione dei necessari ammorsamenti con materiale idoneo ed omogeneo al preesistente, posto in opera a forza negli ammorsamenti e legato con malta. Stuccatura e pulizia delle connessioni, inserimento di barre di acciaio inox AISI 304/316 ad aderenza migliorata B450C, in corrispondenza dei corsi di malta.

2) Riparazione di lesioni sulle volte con inserimento di idonei cunei in laterizio o "teflon" e risarcitura delle fessure con malta di calce additivata.

c. placcatura in acciaio sui due lati dei frenelli trasversali in modo da collegarli al "Tiburio" o ai paramenti murari longitudinali, tramite la posa di idoneo tubolare in acciaio centrale (puntone), che assieme ai piatti di placcatura (tiranti), costituisce un valido collegamento della sommità dei frenelli con le suddette strutture murarie.
